Olycksundersökning

Dödsbrand

14 januari 2013

Årssekvensnummer 2013000263

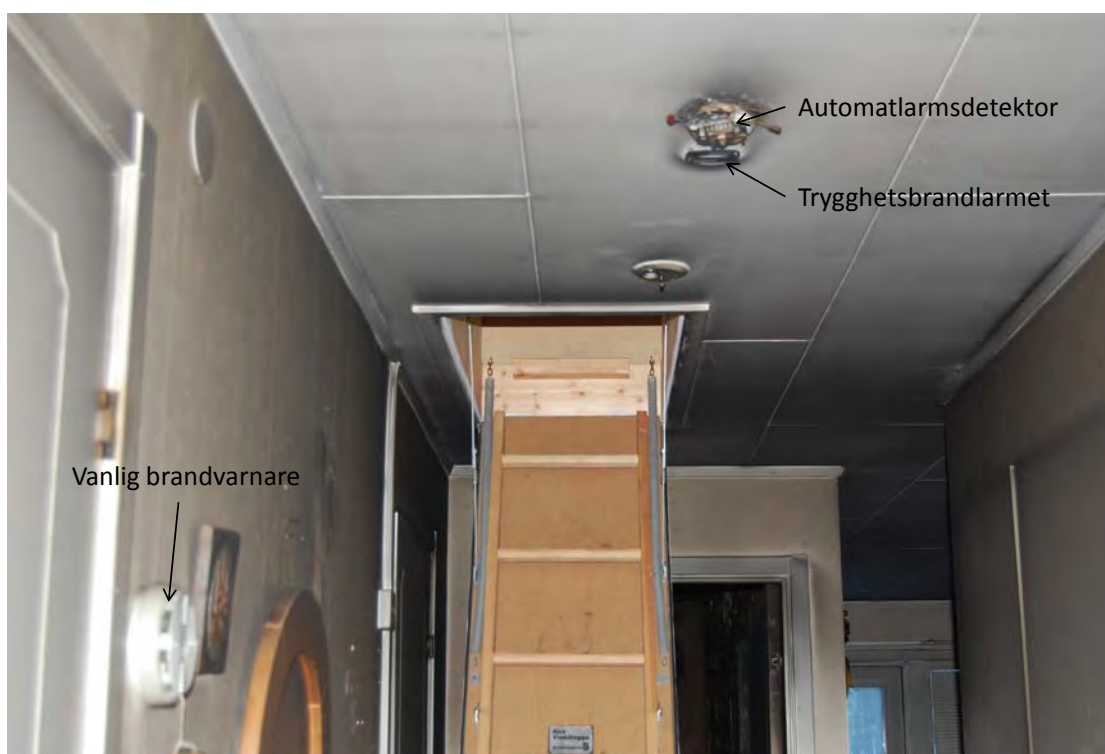
För det första måste man säkerställa en tidig detektering. De flesta lägenheter med automatlarm har en centralt placerad detektor (oftast i hallen) som skall täcka av hela lägenheten. Denna placering fungerar om man inte stänger några dörrar till andra rum. I detta fall var sovrumsdörren stängd vilket ledde till en väldigt sen detektering. Omständigheterna var ändå bästa möjliga med personal på plats två lägenheter bort och med tillgång till släckutrustning. Hade man fått en tidig detektering så hade insatsen kunnat sluta på ett helt annat sätt.

Personen hade ytterligare ett brandlarm som var vidarekopplat till en larmcentral. Placeringen av detta larm var 10 cm från automatlarmsdetektorn i hallen. (se bild)

Det fanns en tredje brandvarnare som inte var vidarekopplad, den satt på väggen ca 1,5 meter från de övriga två.

När det finns en förhöjd risk så bör man tänka på hur larmet är placerat. Är det så att man har en centralt placerad detektor och inte vill utöka skyddet med en detektor till så får man tillse att man inte kan stänga sovrumsdörren. I de fall när man har en förhöjd risk så sker det att man sätter in extra larm. Då bör man titta på vad tidigare detektorer sitter samt var den största risken är och var är det troligast att man får en så tidig detektering som möjligt. I det här fallet så borde det extra larmet suttit i sovrummet vilket hade gjort att branden hade upptäckts på ett mycket tidigare stadium när det fortfarande fanns chans att rädda personen.

- Placera det extra brandlarmet på rätt ställe utefter var största risken är samt var det första brandlarmet har placerats.
- Mobil boendesprinkler ger bra skydd till liten kostnad.
- Lita inte på självslocknande cigaretter.

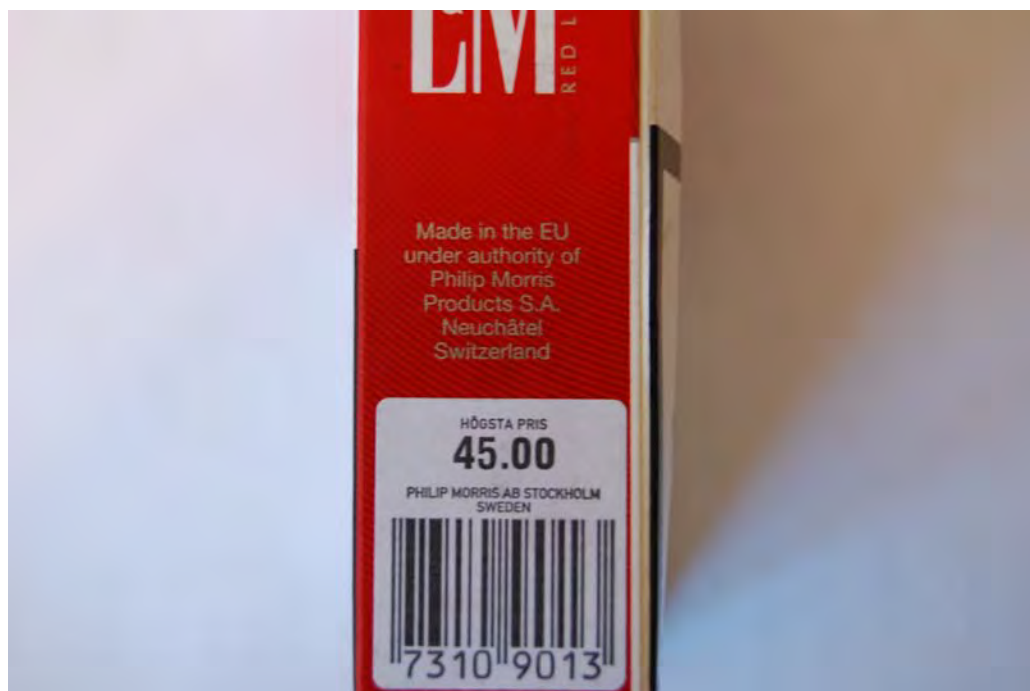
I detta fall så hade mannen införskaffat cigaretterna själv i en affär nära sitt hem. Utredningen hittade ett paket med 2 cigaretter kvar i den drabbade lägenheten. Detta paket är märkt med EU:s text om självslocknande cigaretter samt cigaretterna i paketen är av den självslocknande typen. Detta har fastställts genom att utredningen har skurit upp en av cigaretterna och säkerställt att det är en självslocknande cigarett. Polisens tekniska undersökning mynnade ut i att det var sängrökning som var brandorsaken. Mycket på grund av skadorna på sängen men även att man hittade en fimp i nära anslutning till brandstarten.

Cigaretterna var av den självslocknande typen men lyckades ändå inte förhindra en brand.
