Olycksundersökning

Dödsbrand

14 januari 2013

Årssekvensnummer 2013000263

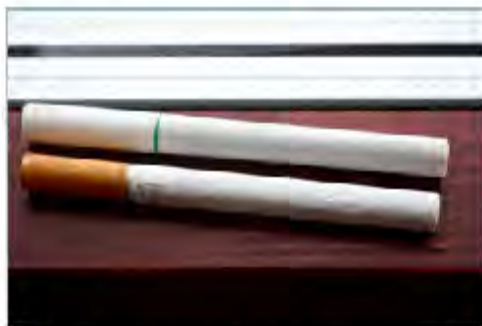
Bild 1 Ej självlocknande och självlocknande cigarett

överst: "vanlig", ej självlocknande, cigarett

nederst: självlocknande cigarett

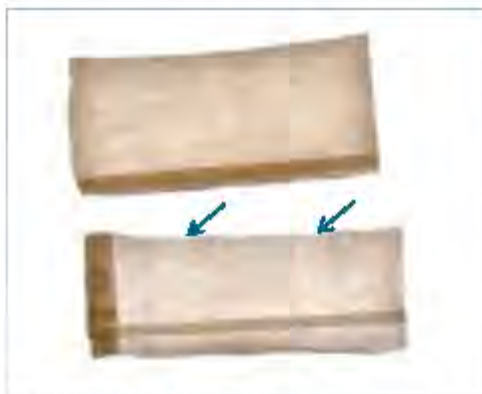
Bild 2 Uppskuret cigarettpapper

Det som kännetecknar den självlocknande cigaretten är de två partier som ser ut som smala, lite ljusare, vertikala ränder (se pilar på bild 2).

Den horisontella linjen är limningen som finns på båda.
